Dioxinfund Boberger Niederung

Aktuelle Informationen der Behörde für Umwelt, Klima, Energie und Agrarwirtschaft (BUKEA)

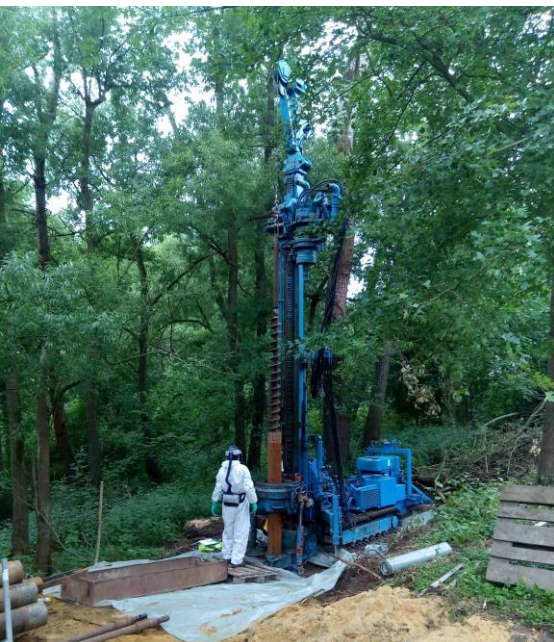
Abb. 1: Trockenbohrgerät im Einsatz

Das Trockenbohrgerät wird meterweise innerhalb eines vorher eingepressten Stützrohres in den Boden gedreht und anschließend herausgezogen. Der zu beprobende Boden wird aus der Spirale entnommen.

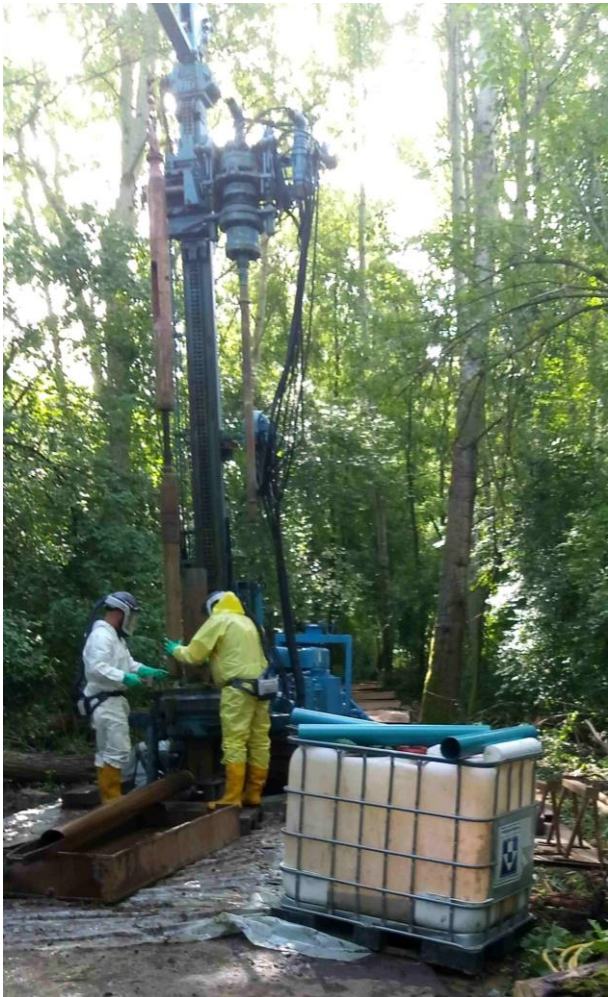
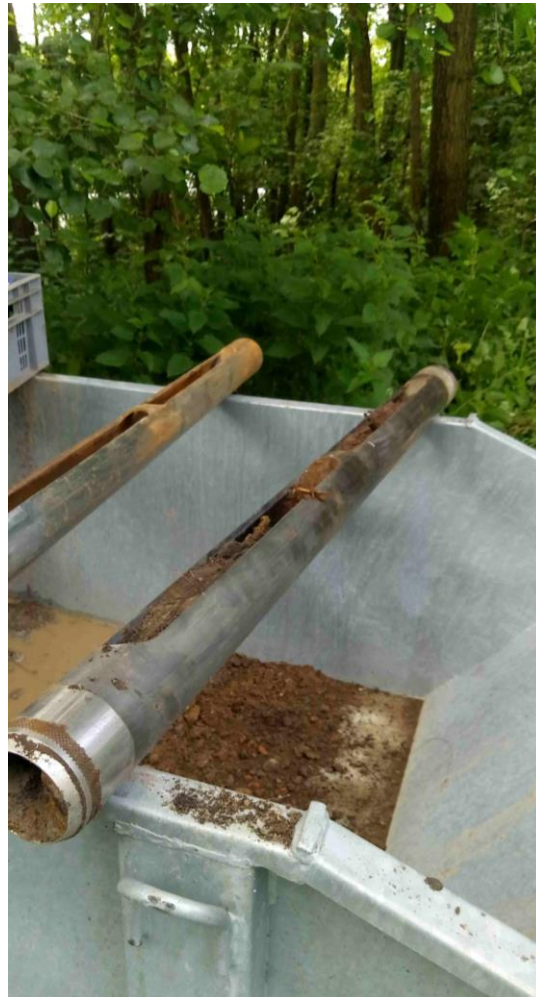
Abb. 2 + 3: Bohrgerät im Einsatz

Anstelle des Hineindreihens (siehe Abb. 2) wird hier das Bohrwerkzeug vom Gerät in den Boden geschlagen. Die rechte Abbildung zeigt eine mit Boden gefüllte sogenannte Schappe einer Rammkernsonde nach dem Herausziehen (siehe Abb. 3) aus dem Bohrloch.

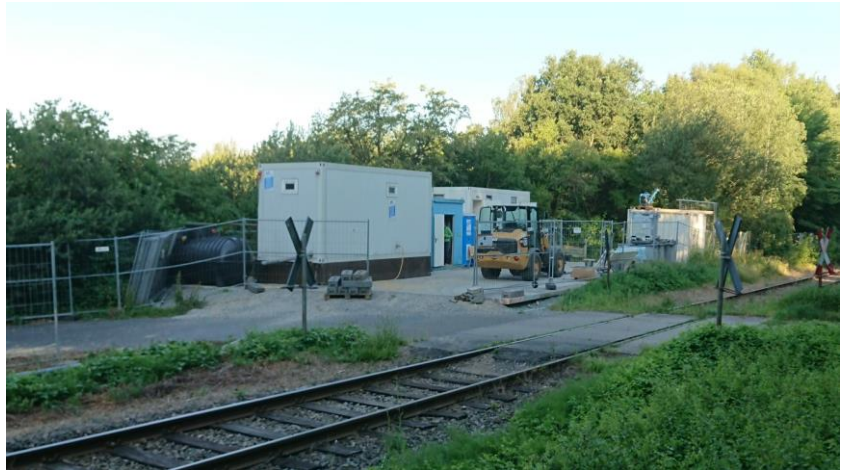
Abb. 4: Baustelleneinrichtung am Bahnübergang Unterberg

Die Baustelleneinrichtung wurde im Laufe der Bohrarbeiten vom Parkplatz am Walter-Hammer-Weg auf die bereits dafür vorbereitete Fläche am Bahnübergang Unterberg verlegt. Von dort aus wurde ein Zugang in den derzeit abgesperrten Bereich der Böschung ermöglicht. Über diesen Bereich ist bereits aus den vorherigen Untersuchungen bekannt, dass er oberflächennah mit Dioxinen belastet ist. Auch bei den dortigen Arbeiten wurde weiterhin sorgfältig auf den Arbeitsschutz geachtet. Die benutzten Geräte und Maschinen wurden zwischen den einzelnen Bohrungen sowie nach Abschluss der Arbeiten gründlich gereinigt, um ein Verschleppen des belasteten Bodens zu vermeiden. Da die Bohrarbeiten der Sanierungsuntersuchung nun abgeschlossen sind, wird die Baustelleneinrichtung an dieser Stelle ebenfalls abgebaut.
